КАРТКА безбар'єрності об'єкта фізичного оточення за результатами проведення оцінки ступеня безбар'єрності будівель і споруд

Амбулаторія загальної практики-сімейної медицини № 8 комунального некомерційного підприємства "Центр первинної медико-санітарної допомоги № 1 м. Кропивницького" Кропивницької міської ради"

12.08.2025

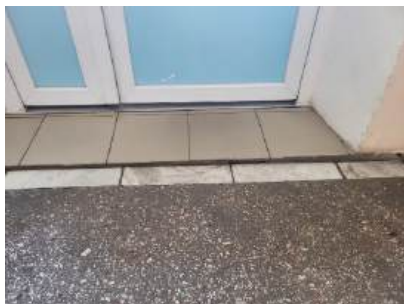
Зображення 1/2:

9) відсутні пороги, а за наявності — висота кожного елемента порога не перевищує 2 сантиметрів, кути порогів заокруглені, у разі, коли елементи порога перевищують 2 сантиметри, між горизонтальними ділянками підлоги влаштовані скоси або пандус*

Так
