КАРТКА безбар'єрності об'єкта фізичного оточення за результатами проведення оцінки ступеня безбар'єрності будівель і споруд

Комунальне некомерційне підприємство "Амбулаторія загальної практики-сімейної медицини" Кропивницької міської ради"

14.08.2025

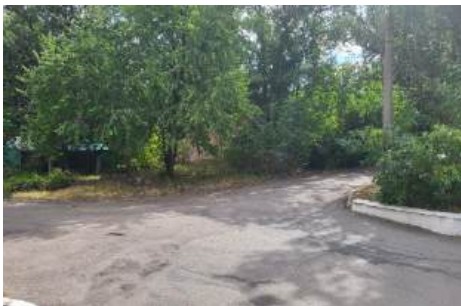
Зображення 1/2:

4) ширина входу на прилеглу територію та ширина дверей, хвірток (за наявності) становить не менше ніж 0,9 метра у просвіті

Критичність висока

Так

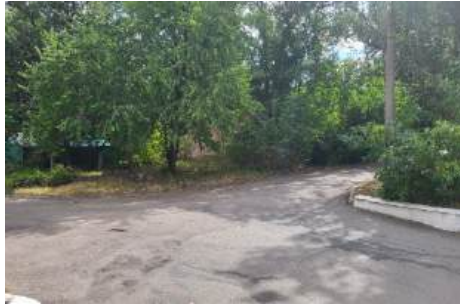
Зображення 1/2:

5) ширина пішохідних доріжок із зустрічним рухом становить не менше ніж 1,8 метра

Критичність висока

Так

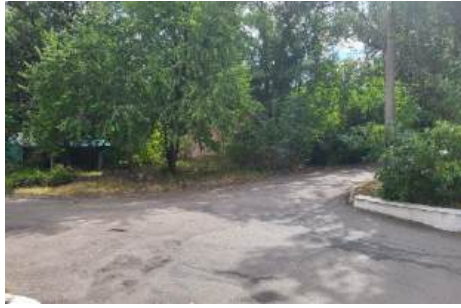
Зображення 1/2:

б) покриття пішохідних доріжок, тротуарів і пандусів рівне (без вибоїн, без застосування як верхнього шару покриття насипних або крупноструктурних матеріалів, що перешкоджають пересуванню осіб з інвалідністю на кріслах колісних або із милицями)

Критичність висока

Так

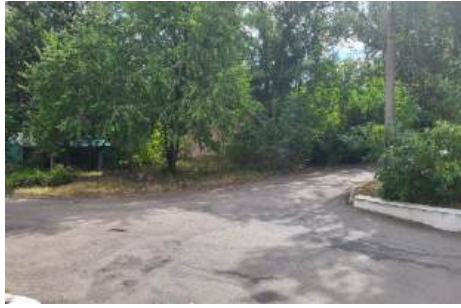
Зображення 1/2:

7) пішохідні доріжки, що перетинаються, поєднані на одному спільному рівні, на таких доріжках відсутні перешкоди (антипаркувальні елементи, клумби, бордюри тощо)*

Критичність висока

Так

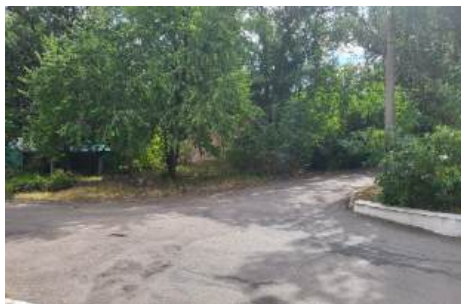
Зображення 1/2:

9) на прилеглий території та/або шляхах руху відсутні сходи або наявні сходи і пандус, а за необхідності – підймальні платформи, вертикальні підйомники тощо*

Критичність висока

Так

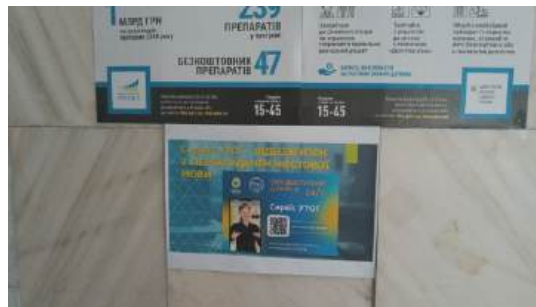
9) шляхи руху оснащені засобами орієнтування та інформування для осіб з порушенням слуху (зокрема інформаційні термінали, екрани, табло із написами у вигляді рухомого рядка, пристрої для забезпечення інформування в текстовому або відеоформаті, перекладу на жестову мову, спеціальні персональні прилади для підсилення звуку), що відповідають вимогам державних стандартів*

Так

Наявний договір з обласним осередком УТОГ та розміщено відповідні QR-коди для користування сервісом "УТОГ-24/7".

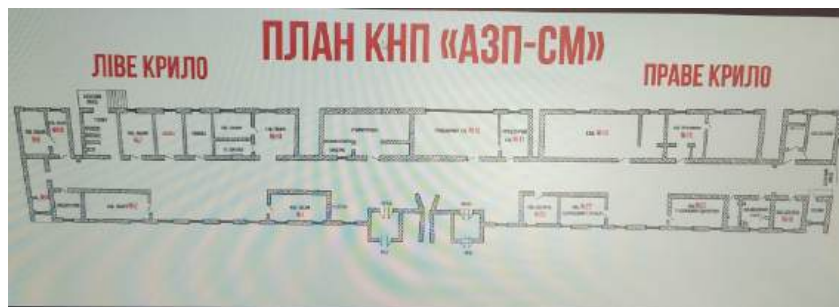
16) на вході/виході встановлено план-схему будівлі, що містить інформацію про розташування приміщень, де надаються послуги, на висоті 1,2–1,6 метра від підлоги*

Так

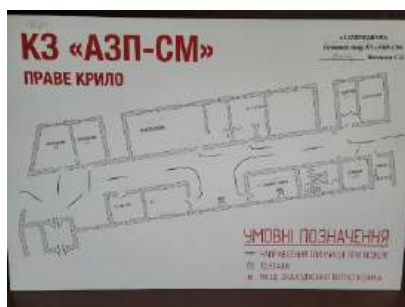
24) шляхи евакуації та інформація про них є доступними для осіб з інвалідністю, насамперед осіб з інвалідністю, які пересуваються на кріслах колісних, мають порушення зору чи слуху*

Так
